TRES IMPORTANT : INFORMATION SECURITE ELECTRIQUE

Identification des thermostats à remplacer

Des dysfonctionnements sont signalés sur les thermostats d'ambiance commercialisés sous les marques détaillées ci-dessous de 1995 à 2000, et uniquement au cours de cette période. Dans certaines situations, ces dysfonctionnements peuvent entraîner un risque d'échauffement et de départ de feu du thermostat, puis de propagation aux biens meubles ou immeubles à proximité.

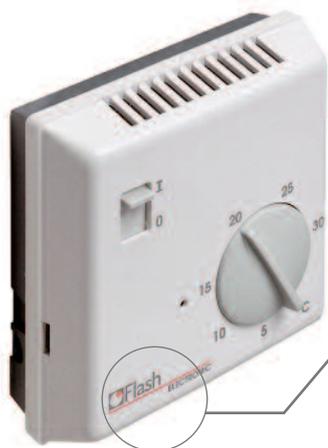
1. Marques et références concernées :

réf. **Flash**, 25501
25502, 25503
25513, 25517,
réf. **Acso**
61205 réf TH5
61207 réf TH7

réf. **Airelec**
TE030 code
F100656

réf. **Hora**
THELEC 4

Sans marquage
réf. **Thermor**
500100
réf. **Applimo**
5700-2AA
réf. **Noirot**
49009 AA

réf. **Atlantic**
109411, 109420

réf. **Diehl**
25502

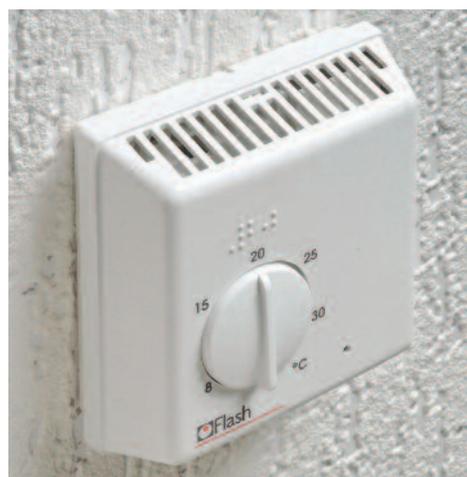
2.1 Si le bouton de réglage de la température est situé en bas à gauche, le thermostat n'est pas concerné.

Bouton à gauche : produit non concerné

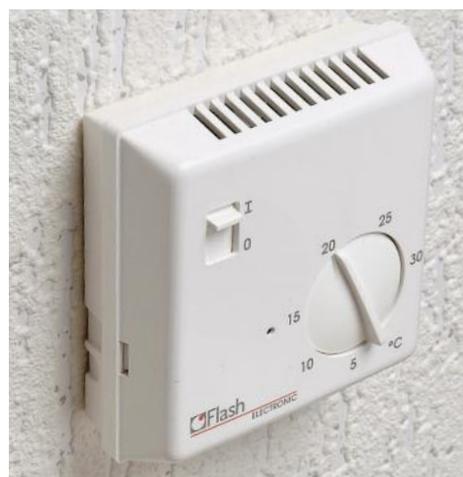
2.2 Si le bouton de réglage de la température est situé en bas à droite, en s'aidant d'une lampe de poche, vérifier à travers les trous d'aération supérieurs du produit si un composant orange est visible. Dans ce cas, le produit est à remplacer.

Bouton à droite : vérifier à travers les trous d'aération supérieurs la couleur du composant

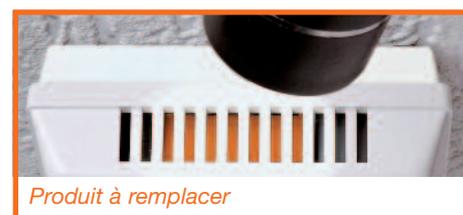
Produit à remplacer

Produit non concerné

Les thermostats sont alimentés en 230 V, toute opération de remplacement doit être effectuée exclusivement et impérativement selon les règles de l'art par un professionnel qualifié (coupure préalable de l'alimentation du circuit électrique).
